UIMAVESIPROFIILI KESÄNIEMI

UIMAVESIPROFIILI

2.1 Uimarannan nimi	Kesäniemi
2.2 ID-tunnus	F1134205001
2.3 Osoitetiedot	Onnelantie
2.4 Koordinaatit (WGS84)	64.2253 / 27.7658
2.5 Kartta

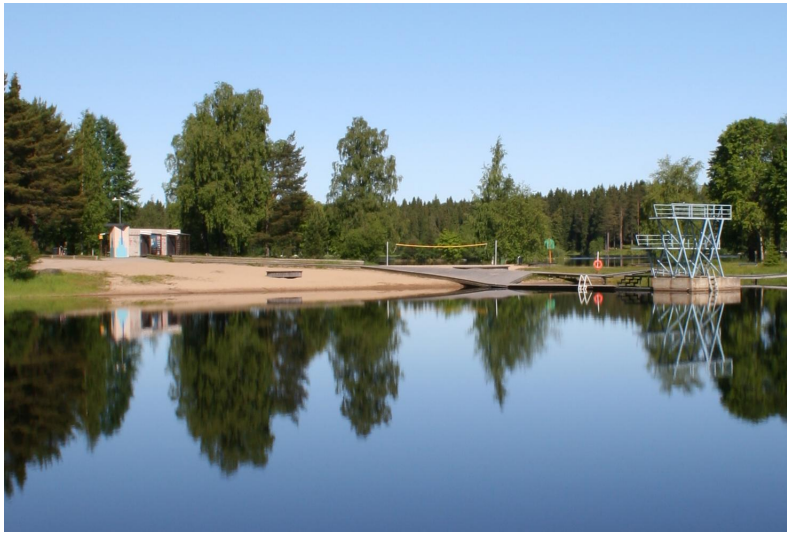
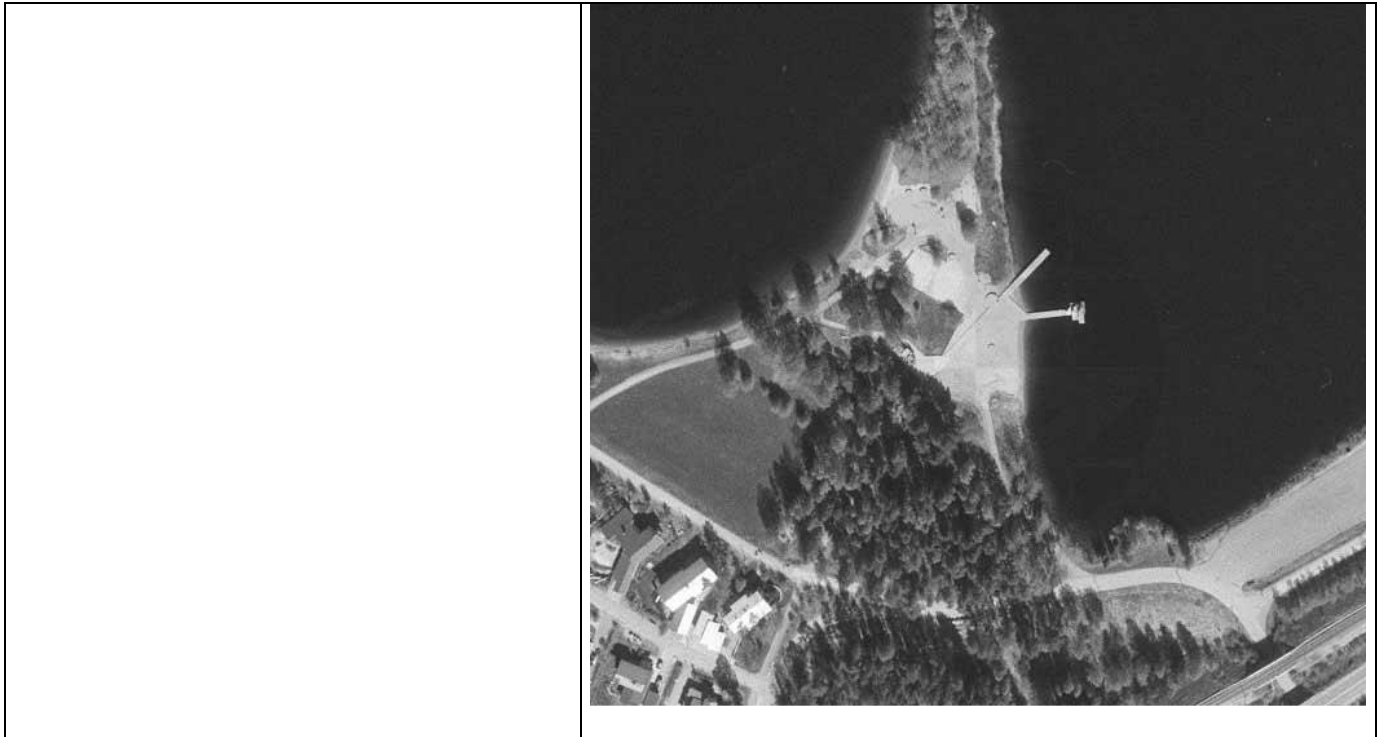
2.6 Valokuvat

3.1 Vesityyppi	Vaihtuva jokivesi
3.2 Rantatyyppi	Puolisyyvä hiekkaranta, syvemmällä kivikkoinen pohja
3.3 Rantavyöhykkeen ja lähiympäristön kuvaus	Alkuperältään kivikkoinen ranta on raivattu hiekkarannaksi. Rannassa on viheralue auringonottajia varten.
3.4 Veden syvyyden vaihtelut	Ranta on tasaisesti viettävä. 10m etäisyydellä rannasta syvyyttä n. 1.2m
3.5 Uimarannan pohjan laatu	Kivi / savipohja
3.6 Uimarannan varustelutaso	Uimavalvonta, pelastusrenkaat, pukukopit, WC:t, hyppytorni, pelastusvene, pelikenttä
3.7 Uimareiden määrä (arvio max/vrk)	300
3.8 Uimavalvonta	On

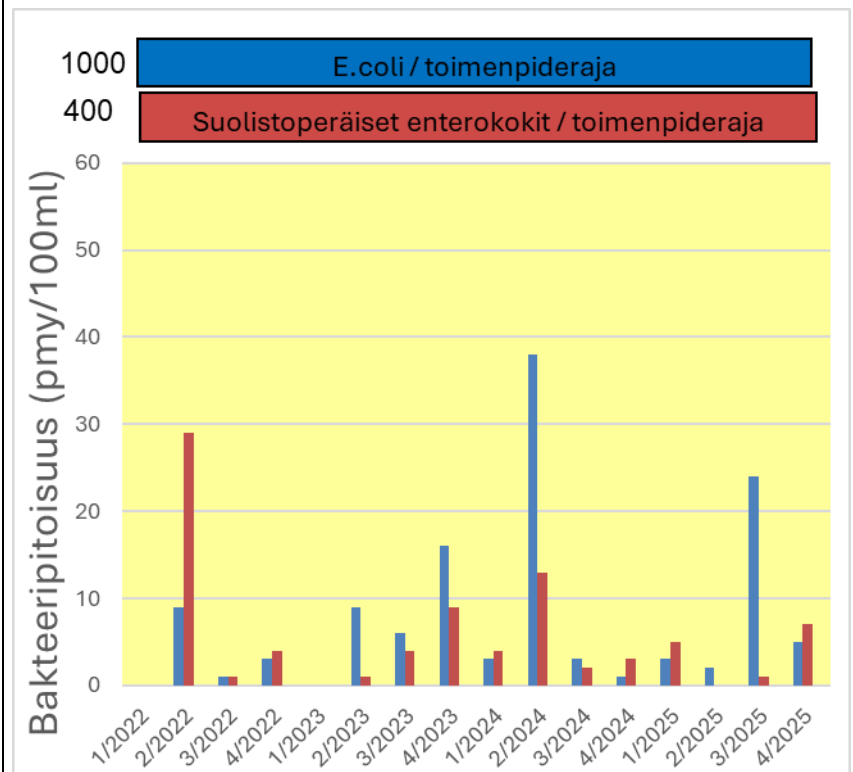
Neljän vuoden takautena uimaveden laatu on ollut erinomainen.

Näyte	v. 2022		v. 2023		v. 2024		v. 2025	
	E.coli	Enterok.	E.coli	Enterok.	E.coli	Enterok.	E.coli	Enterok.
1.	<1	<1	<1	<1	3	4	3	5
2.	9	29	9	1	38	13	2	<1
3.	11	11	6	4	3	2	24	1
4.	3	4	16	9	1	3	5	7

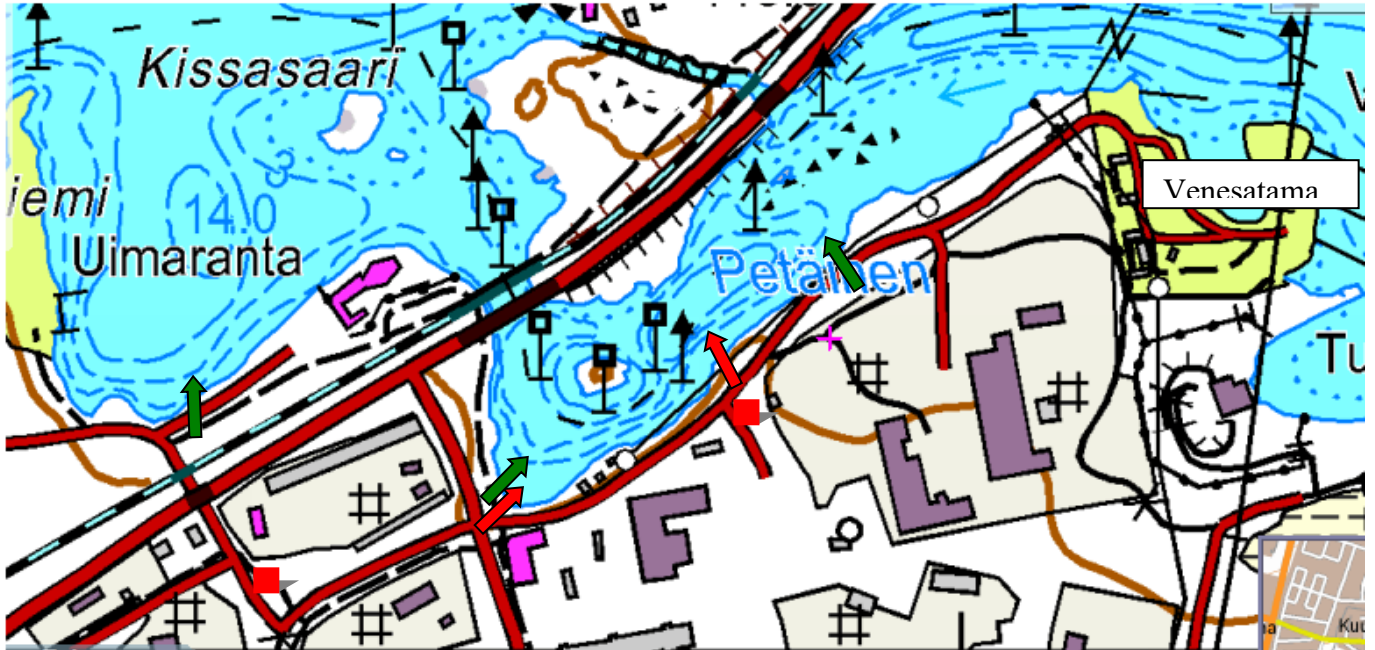
Liite 1

Jätevesipumppaamo
-

Jäteveden ylivuoto
-

Hulevesiviemärin purku

<p>Jäte- ja hulevesiverkosto kuuluu Kajaanin Vesi -liikelaitoksen hallintaan, jonka yhdyshenkilö on Juha Nurminen puh. 044 7100258.</p> <p>Viemäriinjat kulkee Leiripolun ja Petäisentien mukaisesti lähellä uimarannan yläpuolista joenrantaa. Petäisentien ja Pajakadun risteyksessä on jätevesipumppaamo (linjapumppaamo), jonka ylivuoto ohjautuu tarvittaessa Kajaanin jokeen vesiteitse n. 500 m:n päässä uimarannasta yläjuoksulle päin. Toinen jätevesipumppaamo sijaitsee etäämmällä Petäisentie 13:sta kohdalla. Viemäriinjan rikkoutuminen, tai pumppaamon häiriötilanne voi aiheuttaa jätesaastutuksen uimarannan yläpuolisella jokialueella. Vaikutukset uimaveden laatuun olisivat tässä tapauksessa pienellä viiveellä todennäköiset.</p> <p>Uimarantaa lähinnä oleva huljevesiviemärin purku tapahtuu Kajaanin jokeen Onnelantien ja Leiripolun risteyksen kohdalla. Purkupuutkesta on matkaa uimarannalle n. 100m.</p> <p>Uimaveden laatuun tällä ei kuitenkaan ole todettu olevan vaikutusta. Kartta liitteenä 1.</p>

6.2 Muut uimaveden vaikuttavat pintavedet	Ei todetusti vaikuttavia tekijöitä.
6.3 Satama, vene-, maantie- ja raideliikenne	<p>Uimarannasta n. 300 m joen yläjuoksulle päin on kapeikko, jonka yli kulkee maantie – ja raideliikenneväylät Oulu – Kuusamo suuntaan. Onnettomuustilanne tällä kohti voi muodostaa lähes välittömän saastumisriskin alapuoliselle uimarantavedelle esimerkiksi kemikaalien tai öljypäästön seurauksena.</p> <p>Satamaliikenteen osalta Petäisenniskan venesatama sijaitsee n. 900 m:n päässä uimarannasta yläjuoksulle päin. Venesatama muodostanee jonkin asteisen vesistön polttoainesaastumisriskin. Huomioitava kuitenkin on, että kyseessä on pienvenesatamatoiminta, ja näin ollen venekohtaiset polttoainemäärät ovat suhteellisen pieniä.</p> <p>Satamavaikutuksia uimaveden laatuun voitaneen pitää tässä tapauksessa mahdollisena, mutta epätodennäköisenä. Kartta liitteenä 1.</p>
