# UIMAVESIPROFIILI PALTANIEMI

## UIMAVESIPROFIILI

2.1 Uimarannan nimi	Paltaniemi
2.2 ID-tunnus	FI34205002
2.3 Osoitetiedot	Satamatie
2.4 Koordinaatit (WGS84)	64.2964 / 27.6524
2.5 Kartta

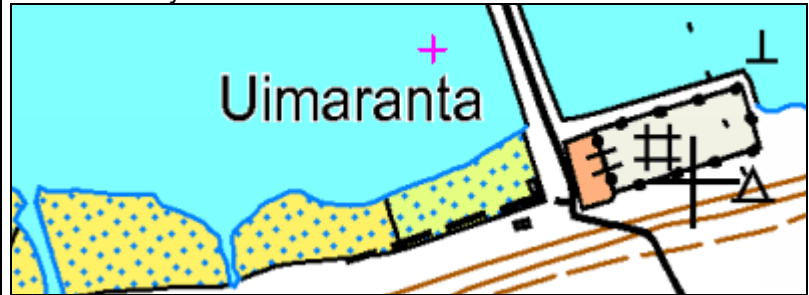
5.1 Uimaveden laadun seurantakohtan sijainti

Uimavesinäyte otetaan uimarannan osasta, jossa suurin osa uimareista käy uimassa.

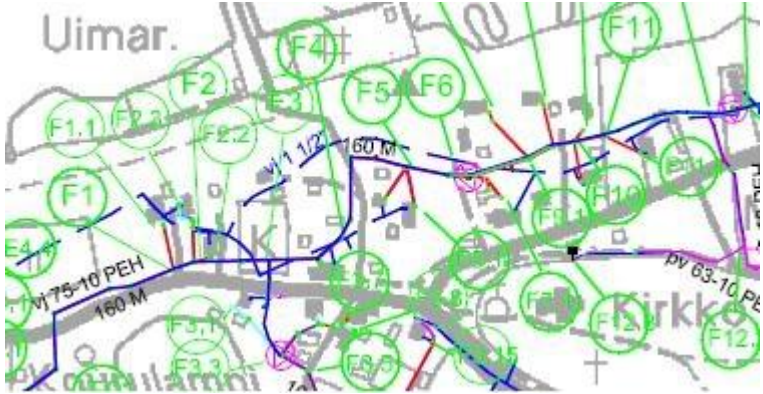
6.1 Jätevesi verkostot ja hulevesijärjestelmät

<p>-siniset viivat vesijohtoja  -punaiset viivat viettoviemärit  -violetti viiva paineviemäri  -violetti ympyrä, jossa kolmio=jäteveden pumppaamo</p> <p>Jätevesiverkosto kuuluu Paltaniemen vesi- ja viemäeriosuuskunnan hallintaan, jonka yhdyshenkilö on Lauri Mustonen puh. 040 566 9362</p> <p>Viemäriverkosto, sekä siihen liittyvät pumppaamot sijaitsevat uimarantaan nähden kohtalaisen etäällä, ja maastollisesti siten, että niiden vaikutus rikkoutumistilanteessa uimarannan vedenlaatuun on epätodennäköinen.  Hulevesijärjestelmää ei uimarannan lähialueella ole.</p>
6.2 Muut uimaveden vaikuttavat pintavedet	Ei todetusti vaikuttavia tekijöitä.
